## Injury Alert (傷害速報)類似事例

アルカリボタン電池の誤飲によるびらん性胃炎 (No. 13 リチウム電池の誤飲による食道粘膜損傷の類似事例 6)

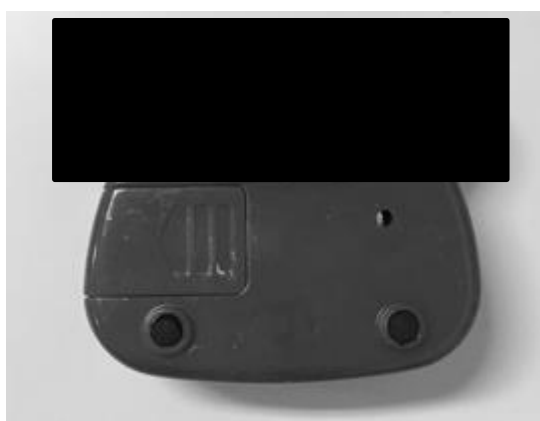
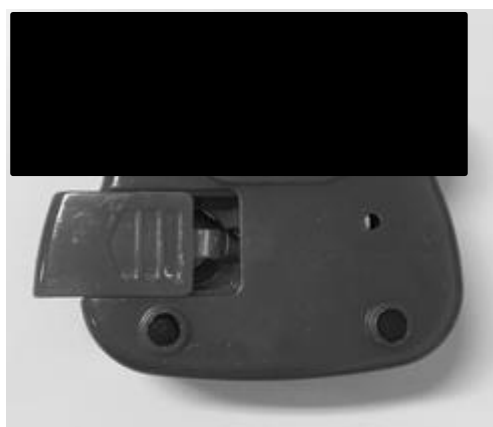
【図 1】 ボタン電池が入っていたキッチンタイマー

- (a) 裏面、ボタン電池が収納されている部分の蓋はスライド式になっている、  
(b) 蓋は軽く引くだけで容易に開いた

| 原因<br>対<br>象 | 対象名称 | アルカリボタン電池 直径 11.6mm 高さ 5.4mm の円柱<br>キッチンタイマーの内蔵電池 (図 1) |

| 医療機関受診時<br>以降の治療経過<br>転帰 | <p>X+1 日 12 時 30 分医療機関 B を受診した。その際の胸部 X 線写真で (図 3) は、ボタン電池は十二指腸付近まで進んでいた。受診後 2 時間で全身麻酔下に上部消化管内視鏡を施行したところ、胃体中部大弯に発赤あり、胃体下部から前庭部大弯にかけて線状のびらんと発赤、ヘマチン (血液が胃酸によって変化した小茶色点) 付着を認めた (図 4)。胃内に異物は認められず、ボタン電池は小腸内に進んでいると判断され経過観察の方針となった。X+2 日朝に便中にボタン電池の排泄を確認、経口摂取開始後も問題のないことを確認し、同日退院となった。</p> <p>後日、持参してもらったキッチンタイマーは、ボタン電池が収納されている部分の蓋はスライド式で、乳幼児でも容易に開閉できることが予測された。</p> |

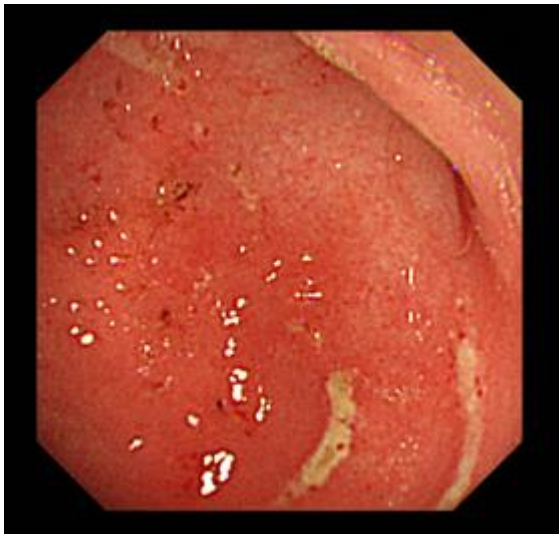
【図 4】 上部消化管内視鏡写真

胃体下部から前庭部大弯にかけて線状のびらんと発赤、ヘマチン（血液が胃酸によって変化した小茶色点）付着を認めた。
