## No. 10 浴槽への転落によるやけど

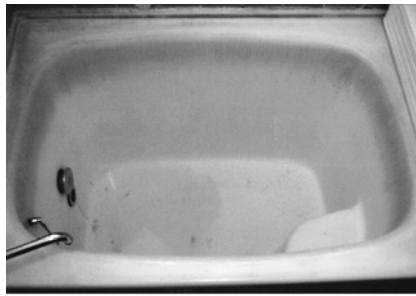
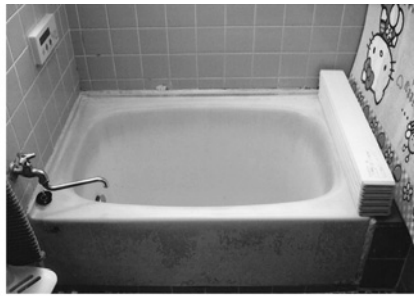
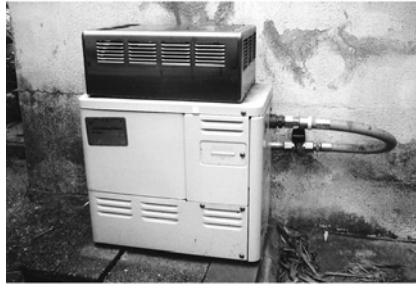
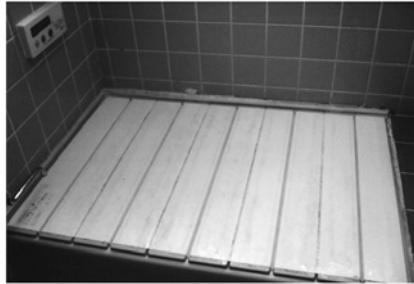
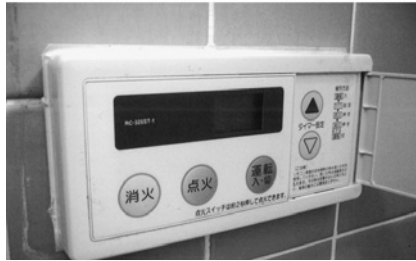
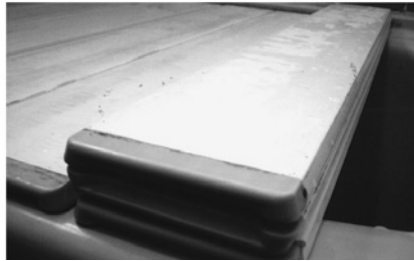
| | 周囲の人・状況 | 浴室のドアの鍵はしまっていなかった。友人とのかくれんぼ遊びで浴室に入り、浴槽の蓋（折りたたみ式）に乗ったところ蓋が外れ、高温（80℃前後？）の浴槽に転落し、全身熱傷となった。母親は夕食の支度をしていた。母親は、子どもが浴室へ行くのには気づいたが、風呂の蓋に乗るとは思わなかった、とのことである。夜に向けて、風呂を沸かしなおす予定でお湯は浴槽の 7～8 分目までたまっていた。風呂の熱湯供給システムは残り湯を循環させ、炉内で再沸騰させるタイプのものである（写真）。熱湯供給時の警告は無いタイプであるが、時間設定をして OFF にすることは可能である。午後4時に点火し、30分でOFFになるように設定していた。 |
| | 発生時の詳しい様子と経緯 | 午後 4 時 30 分ころ、ドン、という音の後「熱い！」という声が聞こえたため、母親が浴室に駆けつけたところ、患児が熱湯から這い上がり 着衣を脱ぎ棄てているのを発見した。母親はすぐに患児を居間に運んで 119 番に通報した。救急隊が到着時（午後 5 時 1 分）、患児は床に全裸でうつ伏せになっている状態であった。落ちた現場を目撃した者がいないので正確なことは不明であるが、浴槽の蓋は熱でやわらかくなるタイプのものではなく、蓋には、壊れたり、曲がったりしているところはなかった。蓋に勢いよく登ったため、蓋が滑って蓋ごと浴槽に落ちたと推測された。母親が発見時、本人は浴槽から這い出しており、蓋は浴槽に落ちていた。 |

1. 自宅でかくれんぼをすると、日常では使用しない狭い場所や高い場所などに子どもがアクセスするため、通常では考えにくい傷害が発生することがある。この事例でも浴槽の中に隠れるために浴室に行ったと思われる。
2. 浴槽は大量の湯をためておく場所である。その湯が高温である場合、浴槽に転落すると全身の熱傷となり、死亡、あるいは重症度が高い傷害となる。
3. 浴槽の蓋については、強度が問題となる。以前から、熱のためにやわらかくなる蓋や、子どもの体重で簡単に曲がってしまう蓋が傷害につながった例があった。本事例の浴槽の蓋をみると、折りたたみ式で強度はあるように見える。蓋がぴったり浴槽を覆っていると、蒸気は排出されず、蓋を見ても熱い湯が入っている状態かどうかわからない。急いで隠れようとして蓋を開けたところ、弾みで浴槽に転落した、あるいは蓋がずれて転落したと思われる。どうして転落したのか、検証実験をする必要がある。お湯の表面温度が 50℃ 以上の場合には、蓋につけたセンサーがその温度を感知し、センサーの液晶の色が赤色に変わって警告する表示があってもよい。
4. 再加熱できるタイプの浴槽での熱傷を予防するために、事例を集積して給湯システムを検討する必要がある。再加熱時は、湯の表面温度はどれくらいまで上昇するか、表面温度が高い場合の警告装置の設置、再加熱しても 50℃ を超えないシステムなどを検討して、給湯システムそのものを改善しないと熱傷を予防することはできない。
5. 浴槽は一度設置されると、10 年～20 年のあいだ使用される。現在使用されている同型の浴槽について、熱傷予防のためのシステムを開発し、後付で設置する必要がある。
