## 日本小児科学会こどもの生活環境改善委員会

## Injury Alert (傷害速報)

No. 51 キックスクーターと自転車のハンドルによる外傷

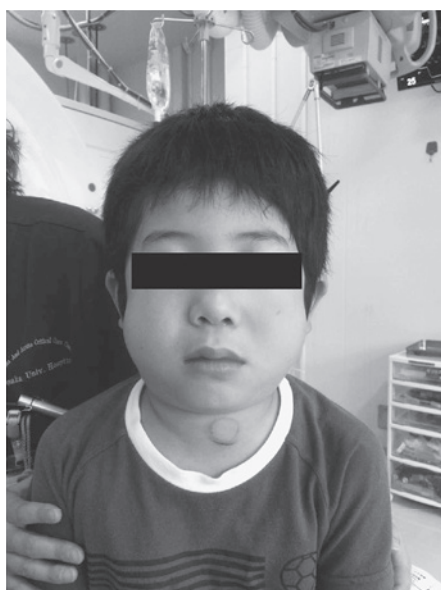
写真 1 頸部から頬部にかけて右側優位の著明な腫脹を認めた．前頸部に円形の打撲痕が見られた．

| 治療経過と予後 | | <p>前医での CT 検査にて，頸部から右前胸部の皮下気腫を認めたため，気管損傷を疑い受傷 2 時間後に当院に搬送となった．</p> <p>来院時意識清明であり，気道は保たれていた．バイタルサインに異常を認めなかった．腹部エコーでは，腹腔内の出血を疑う所見は認めなかった．皮下気腫が頬部から上肢，腹部にまで拡大していた（写真 1～3）ため CT 検査を施行したところ，頬部から右上前腸骨棘までの皮下気腫の拡大と心臓周囲の縦隔気種に加え，輪状軟骨下部での気管連続性の欠損を認め，気管不全断裂と診断した（写真 4～7）．皮下気腫が拡大傾向であり気道緊急となる可能性も考えられたため同日緊急手術となった．気管挿管が困難な事態も考慮し，緊急気管切開と体外式膜型人工肺装置（ECMO）の準備をした上で麻酔を導入した．気管支鏡下に経口気管挿管は可能であり，輪状軟骨下部の気管周囲約 4/5 に及ぶ水平方向の不全断裂を認め気管形成術を施行した（写真 8，9）．</p> <p>術後経過は順調であり術後 4 日目に抜管，入院中明らかな合併症を来すことなく第 17 病日に退院した．外来でのフォローを継続しているが，現在のところ皮下気腫はほぼ消失し，嗄声等の声帯損傷や麻痺も認めていない．</p> <p>今回の損傷に至った原因として，キックスクーターのハンドルカバーが外れており，内部の金属がむき出しになっていたことが関連していると思われる（写真 10，11）．</p> | | |

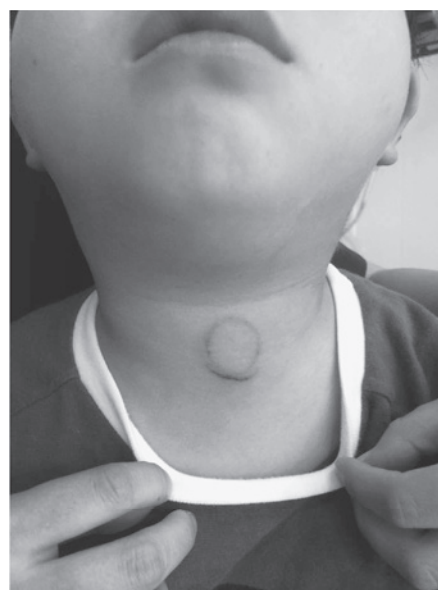
写真 2 前頸部の拡大写真

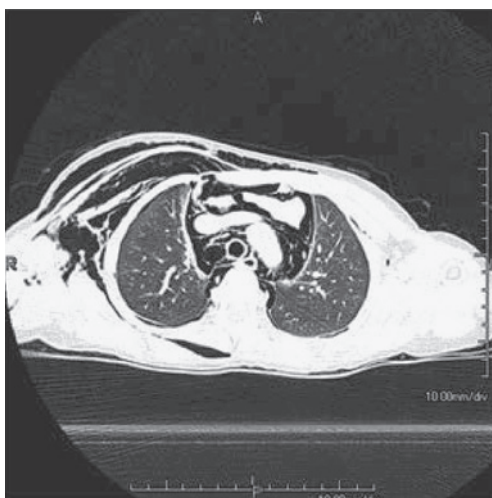
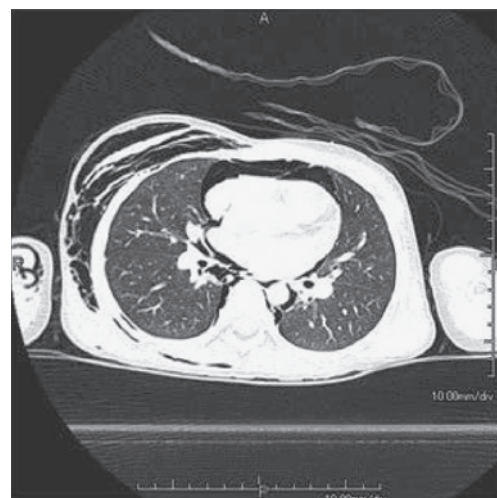
写真4～7. 頸部, 前胸部から右腰部, 背部に至るまでの皮下気腫と縦隔気腫を認めるが, 気胸は認めない。

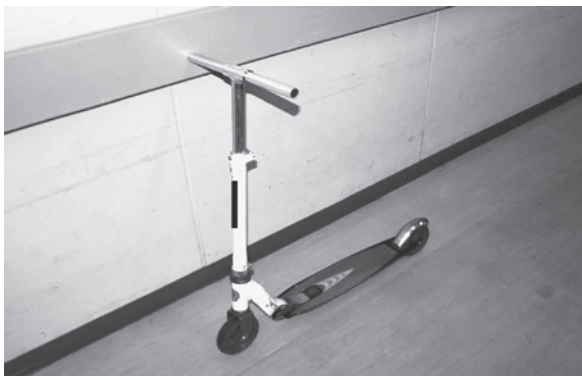
写真10 患児が乗っていたキックスクーター

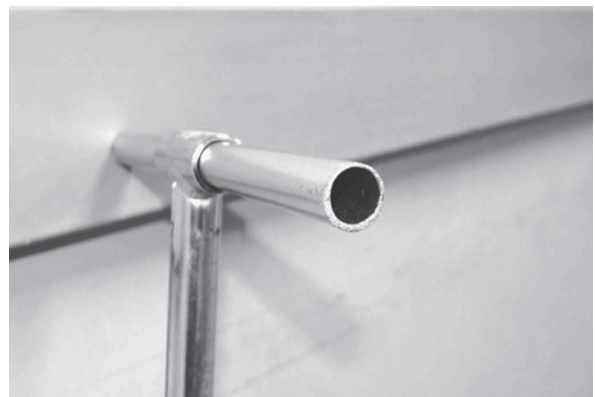
写真11 バーエンド部分。元々ゴム製ラバーがついていたが、長年の使用により外れており、内部の金属が露出していた。

バーエンド部分の面積を広くする、金属部分が露出しない構造にする、バーエンド部は軟らかい素材にするなど、形状や硬さの工夫をして受傷時の衝撃を緩和する必要がある。また容易にブレーキをかけられる構造にする必要がある。

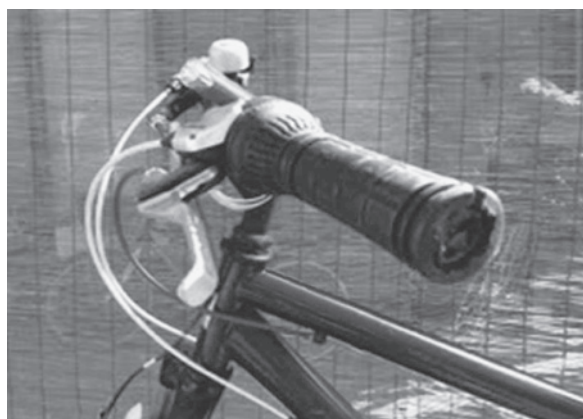
| 原因対象物 | | 自転車のハンドル（写真 12）<br>ハンドルは直線状で先端は鈍，ブレーキの先端は鋭となっている。<br>サドルはハンドルと同程度の高さにある。 |
| | 発生時の詳しい様子<br>と経緯 | 自転車で下りの坂道を走行中にブレーキを少しかけたところ，自転車ごと左側に転倒し，<br>バーエンド部（写真 12）で左臍径部を強打した。その後，左下腹部痛が出現したため，受<br>傷 2 時間後に当センター救急外来を受診した。 |

写真 12 実際に今回の受傷に至った自転車のバーエンド部分

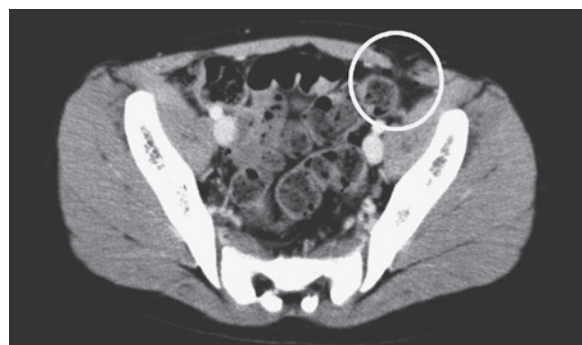
| 治療経過と予後 | | 受診時は意識清明，バイタルサインに異常を認めなかった。<br>身体所見では左下腹部に圧痛・反跳痛あり，左臍径部に三日月状の 3cm 大の裂創を認めた。<br>来院時の腹部エコーでは腹腔内の出血を疑う所見は認めず，血液検査上も明らかな異常を<br>認めなかった。しかし，身体所見より腹腔内疾患を疑って腹部造影 CT 検査を行ったところ，<br>左半月線の断裂と同部位から大網の脱出を認め（写真 13），外傷性腹壁ヘルニアの疑いとした。<br>同日入院とし，他臓器に損傷を認めなかったことより保存的加療を選択した。翌日に腹痛<br>は改善し，第 9 病日に退院した。<br>また，退院より半年後に撮影した腹部造影 CT 検査でヘルニアの修復を確認した。 |

写真 13 円で囲った部分に大網の脱出を伴う腹壁の損傷を認める
